Termografering

Termografering af bygninger efter DS/EN 13187

Bygningstype – Boligblok

Adresse på den undersøgte bygning	Dr. Primes Vej 7-11
Kontaktperson	Jacob Lemche

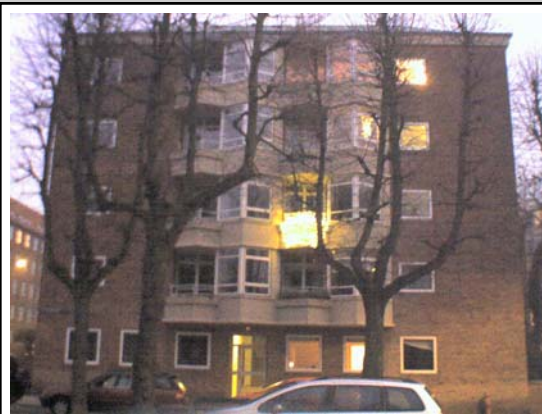
Registrering 1 - facade frb. Alle.

Date	24-01-2011
Filename	IR - 2501-2011 001.jpg
Emissivity	0.93
Object Distance	18.5 m
Reflected Temperature	-4.0 °C
Atmospheric Temperature	-1.0 °C
Ar2 Max. Temperature	7.3 °C
Ar1 Max. Temperature	18.7 °C
Sp1 Temperature	5.9 °C

Der ses stor variation af temperaturfordelingen på facaden, hvilket kun ses ved dårligt isoleret bygninger. Den høje temperatur ved Ar1 skyldtes et åbent vindue.

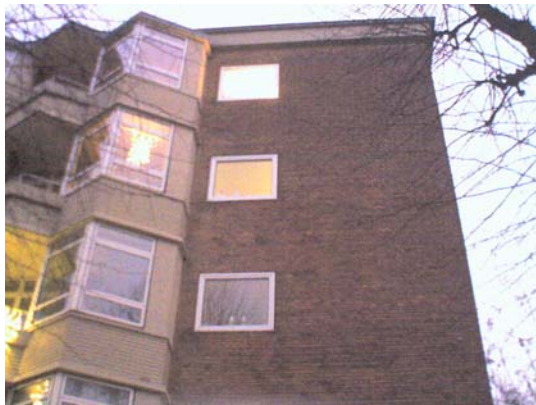
Registrering 2 - facade frb. Alle.

Date	24-01-2011
Filename	IR - 2501-2011 004.jpg
Emissivity	0.93
Object Distance	18.5 m
Reflected Temperature	-4.0 °C
Atmospheric Temperature	-1.0 °C
Ar2 Max. Temperature	-
Ar1 Max. Temperature	-
Sp1 Temperature	8.2 °C
Sp2 Temperature	5.7 °C
Sp3 Temperature	2.9 °C

Generelt meget stort varmetab ved karnap. Ligeledes at der ved Sp2 ses et relativt stort varmetab hvilket formodentligt skyldtes en radiator der sidder her på den indvendige side.

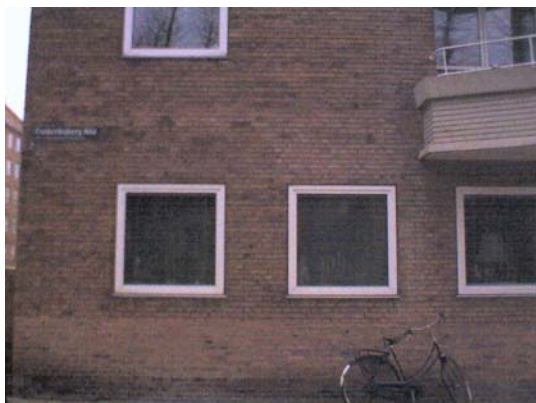
Registrering 3 - facade frb. Alle.

Date	24-01-2011
Filename	IR - 2501-2011 009.jpg
Emissivity	0.93
Object Distance	8.0 m
Reflected Temperature	-4.0 °C
Atmospheric Temperature	-1.0 °C
Ar2 Max. Temperature	-
Ar1 Max. Temperature	-
Sp1 Temperature	4.4 °C

False omkring vinduerne vurderes at være massive og giver derfor et betydeligt varmetab.

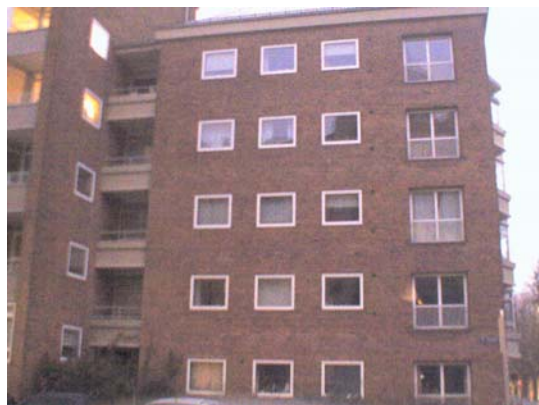
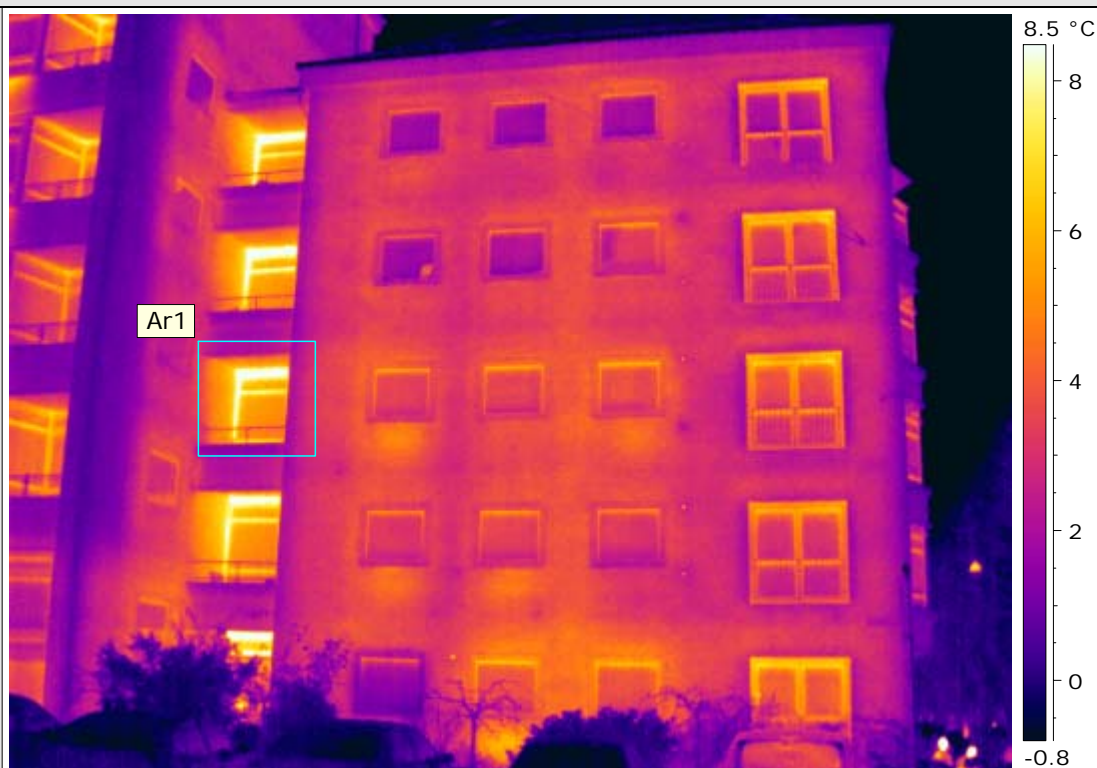
Registrering 4 – facade Dr. Primes V.

Date	24-01-2011
Filename	IR - 2501-2011 015.jpg
Emissivity	0.93
Object Distance	18.5 m
Reflected Temperature	-4.0 °C
Atmospheric Temperature	-1.0 °C
Ar2 Max. Temperature	-
Ar1 Max. Temperature	10.7 °C

Højeste målte temperatur ved altandørene er over 10 °C hvilket er usædvanligt højt. Varmetabet er generelt stort i hele facaden.

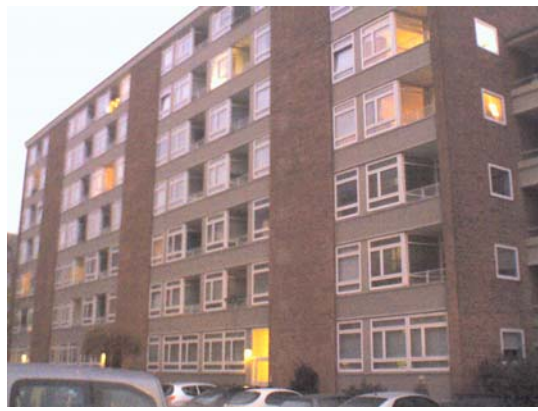
Registrering 5 – facade Dr. Primes V.

Date	24-01-2011
Filename	IR - 2501-2011 019.jpg
Emissivity	0.93
Object Distance	18.5 m
Reflected Temperature	-4.0 °C
Atmospheric Temperature	-1.0 °C
Ar2 Max. Temperature	-
Ar1 Max. Temperature	9.7 °C
Sp1 Temperature	6.9 °C
Sp2 Temperature	3.1 °C
Sp3 Temperature	1.8 °C

Meget store temperaturforskelle i hele facaden, hvilket kun ses ved dårligt isoleret bygninger.

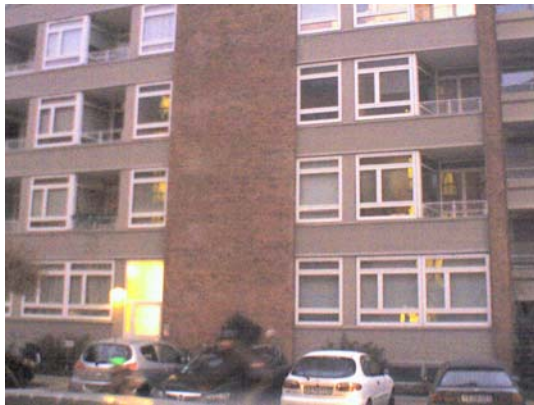
Registrering 6 – facade Dr. Primes V.

Date	24-01-2011
Filename	IR - 2501-2011 021.jpg
Emissivity	0.93
Object Distance	18.5 m
Reflected Temperature	-4.0 °C
Atmospheric Temperature	-1.0 °C
Ar2 Max. Temperature	-
Ar1 Max. Temperature	-

Umiddelbart ser det meget ud til at mønsteret er det samme i hele facaden hvor varmetabet især er stort ved brystningsstykker og alle tilslutninger omkring vinduer og døre.

Der er intet i facaden som vurderes som godt isoleret.

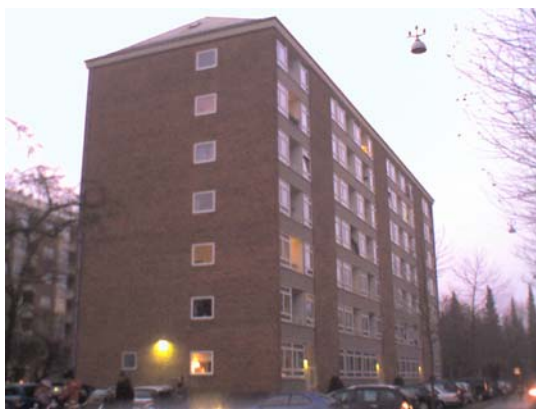
Registrering 7 – facade Dr. Primes V.

Date	24-01-2011
Filename	IR - 2501-2011 033.jpg
Emissivity	0.93
Object Distance	18.5 m
Reflected Temperature	-4.0 °C
Atmospheric Temperature	-1.0 °C
Ar2 Max. Temperature	-
Ar1 Max. Temperature	-

Hele gavlvæggen vurderes som værende relativt dårligt isoleret, det vurderes at potentialet for at opnå energibesparelser er stort ved efterisolering af gavlene.

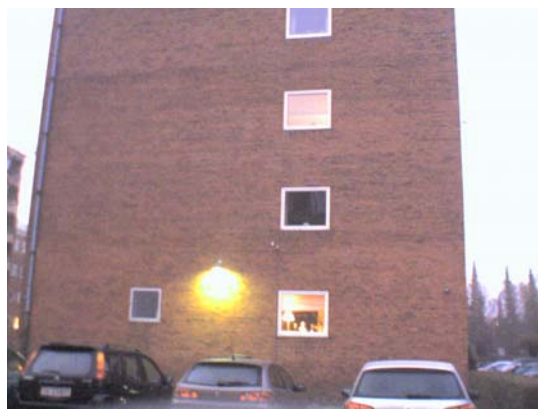
Registrering 9 – facade Dr. Primes V.

Date	24-01-2011
Filename	IR - 2501-2011 036.jpg
Emissivity	0.93
Object Distance	18.5 m
Reflected Temperature	-4.0 °C
Atmospheric Temperature	-1.0 °C
Ar2 Max. Temperature	-
Ar1 Max. Temperature	-
Sp1 Temperature	4.2 °C
Sp2 Temperature	4.0 °C

Som forrige vurdering:

Hele gavlvæggen vurderes som værende relativt dårligt isoleret, det vurderes at potentialet for at opnå energibesparelser er stort ved efterisolering af gavlene.

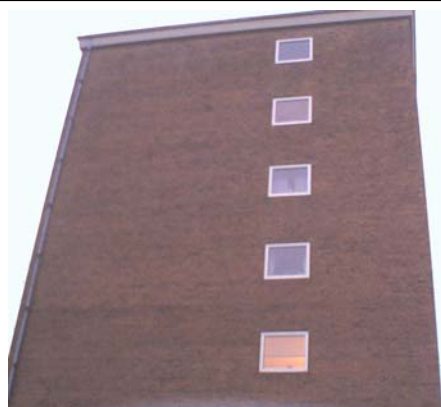
Registrering 10 – facade Dr. Primes V.

Date	24-01-2011
Filename	IR - 2501-2011 038.jpg
Emissivity	0.93
Object Distance	18.5 m
Reflected Temperature	-4.0 °C
Atmospheric Temperature	-1.0 °C
Ar2 Max. Temperature	-
Ar1 Max. Temperature	-

Som forrige vurdering:
Hele gavlvæggen vurderes som værende relativt dårligt isoleret, det vurderes at potentialet for at opnå energibesparelser er stort ved efterisolering af gavlene.

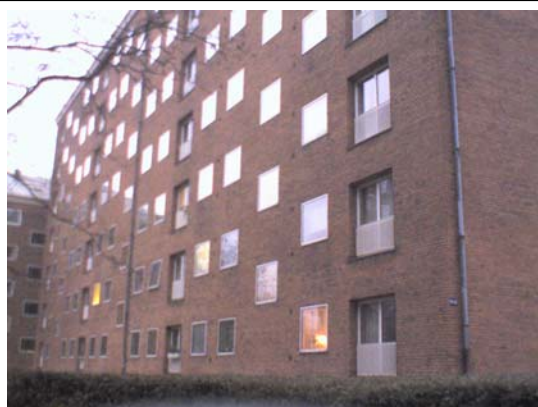
Registrering 11 – facade mod øst

Date	24-01-2011
Filename	IR - 2501-2011 040.jpg
Emissivity	0.93
Object Distance	18.5 m
Reflected Temperature	-4.0 °C
Atmospheric Temperature	-1.0 °C
Ar2 Max. Temperature	-
Ar1 Max. Temperature	7.7 °C
Sp1 Temperature	4.1 °C

Store temperaturforskelle i hele facaden. Facaden er dårligt isoleret.

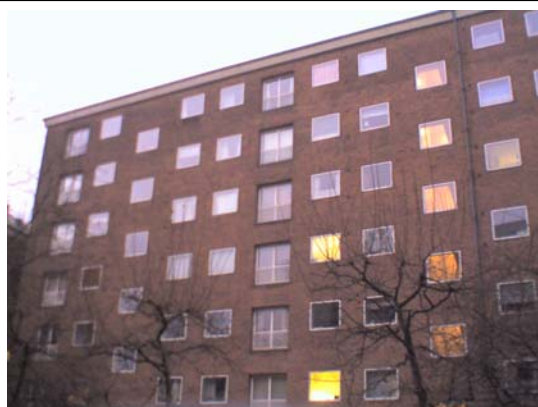
Registrering 12 – facade mod øst

Date	24-01-2011
Filename	IR - 2501-2011 042.jpg
Emissivity	0.93
Object Distance	18.5 m
Reflected Temperature	-4.0 °C
Atmospheric Temperature	-1.0 °C
Ar2 Max. Temperature	-
Ar1 Max. Temperature	-
Sp1 Temperature	5.2 °C
Sp2 Temperature	4.0 °C

Store temperaturforskelle i hele facaden. Facaden er dårligt isoleret.

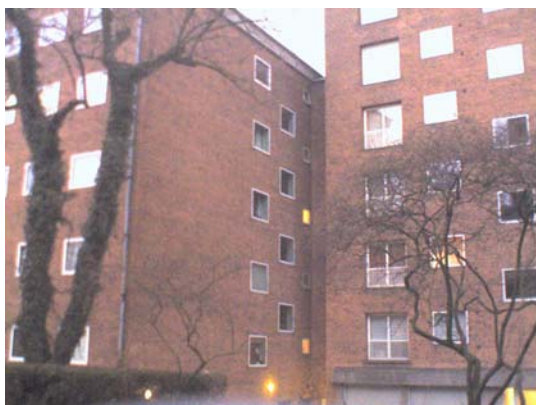
Registrering 13 – facade mod øst

Date	24-01-2011
Filename	IR - 2501-2011 044.jpg
Emissivity	0.93
Object Distance	18.5 m
Reflected Temperature	-4.0 °C
Atmospheric Temperature	-1.0 °C
Ar2 Max. Temperature	-
Ar1 Max. Temperature	8.8 °C
Sp1 Temperature	5.0 °C
Sp2 Temperature	7.2 °C

Store temperaturforskelle i hele facaden. Facaden er dårligt isoleret.

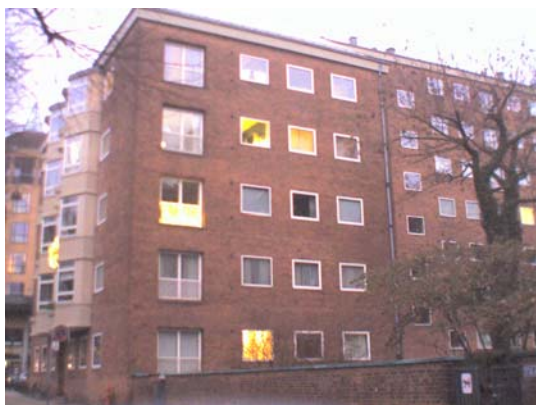
Registrering 14 – facade mod øst

Date	24-01-2011
Filename	IR - 2501-2011 046.jpg
Emissivity	0.93
Object Distance	18.5 m
Reflected Temperature	-4.0 °C
Atmospheric Temperature	-1.0 °C
Ar2 Max. Temperature	-
Ar1 Max. Temperature	-
Sp1 Temperature	3.2 °C
Sp2 Temperature	3.0 °C

Store temperaturforskelle i hele facaden. Facaden er dårligt isoleret.

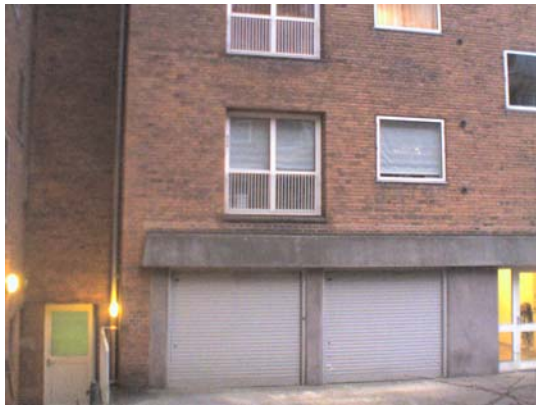
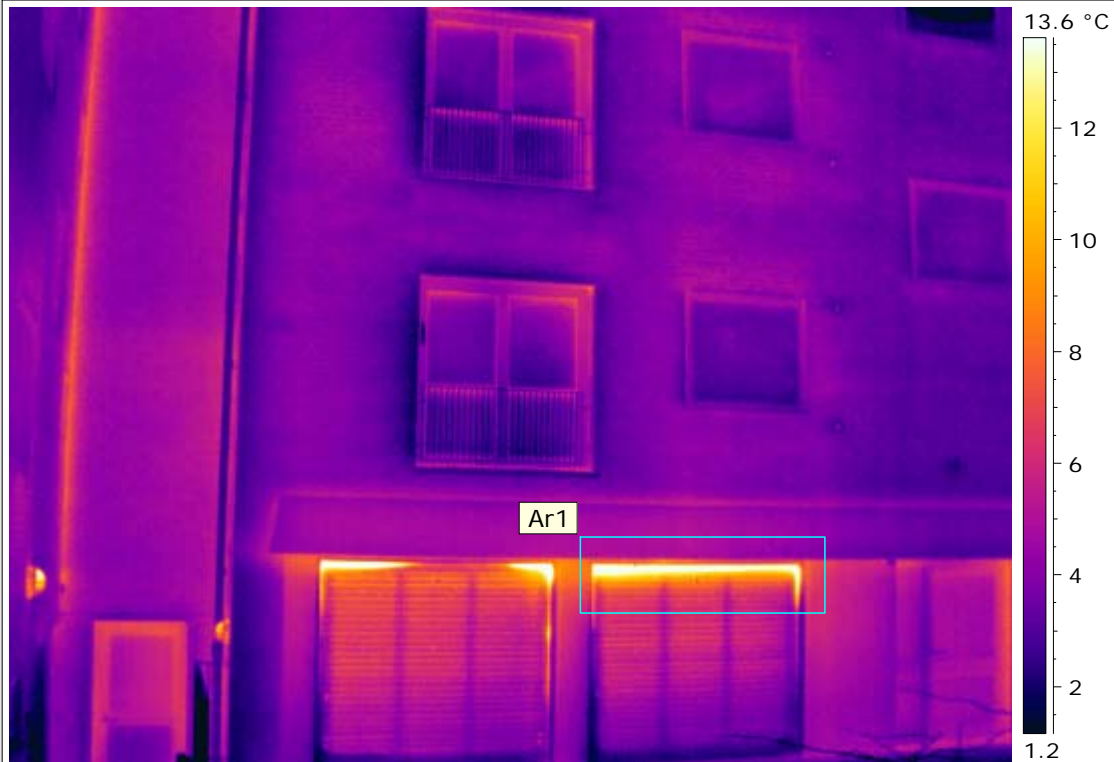
Registrering 15 – facade mod øst

Date	24-01-2011
Filename	IR - 2501-2011 053.jpg
Emissivity	0.93
Object Distance	18.5 m
Reflected Temperature	-4.0 °C
Atmospheric Temperature	-1.0 °C
Ar2 Max. Temperature	-
Ar1 Max. Temperature	17.0 °C

Varmetabet fra kælderen er meget stort, det er særdeles usædvanligt at måle overfladetemperaturer på 17 °C, når udetemperaturen ligger på -1 °C

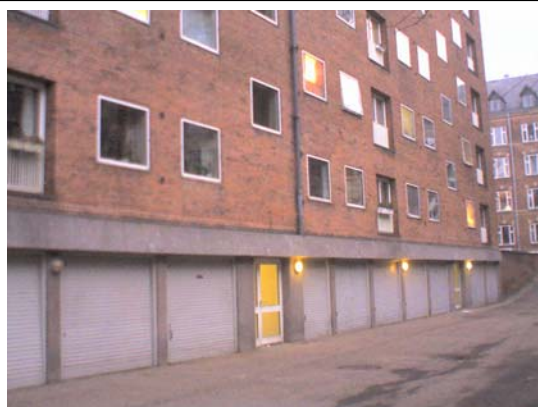
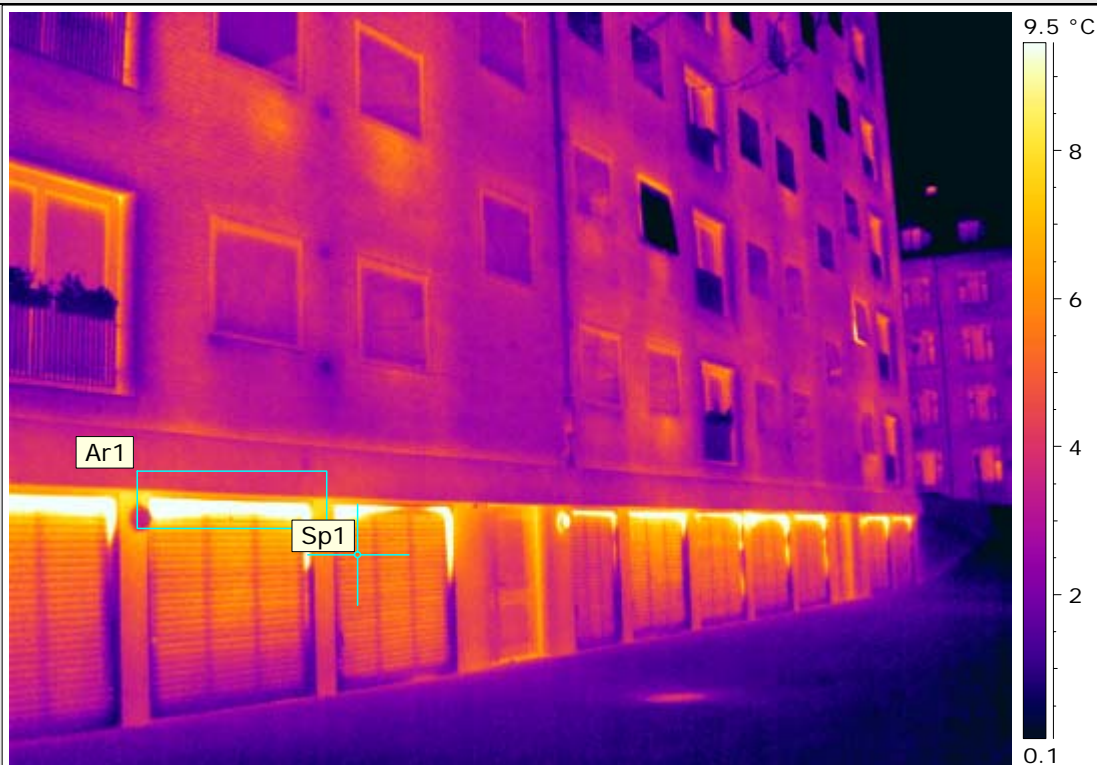
Registrering 16 – facade mod øst

Date	24-01-2011
Filename	IR - 2501-2011 063.jpg
Emissivity	0.93
Object Distance	18.5 m
Reflected Temperature	-4.0 °C
Atmospheric Temperature	-1.0 °C
Ar2 Max. Temperature	-
Ar1 Max. Temperature	15.8 °C
Sp1 Temperature	5.6 °C

Varmetabet fra kælderen er meget stort, det er særdeles usædvanligt at måle overfladetemperaturer på 17 °C, når udetemperaturen ligger på -1 °C
